Besiktningsprotokoll

Fastighetsbeteckning: HEBERG 1:90	
Fastighetsadress: Hebergsvägen 72	
Postnummer: 43490	Ort: Vallda

Besiktningsdatum: 2026-11-19	Protokollnummer: 70063607
Temperatur: 0 °C	Väderlek: Mulet
Tekniker: Tobias Larsson	
E-post: tobias.larsson@anticimex.se	
Kontor: Göteborg	
Närvarande: Fastighetsägare

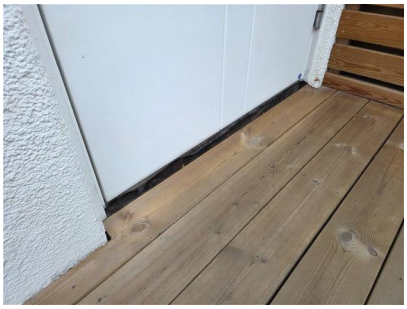
Utvändigt / Altan

Inget att notera.
