# Besiktningsprotokoll

| Fastighetsbeteckning:<br>Sjöhästen 4 | |
| Fastighetsadress:<br>Tionde Sjögränd 5 | |

| Besiktningsdatum:<br>2026-11-11 | Protokollnummer:<br>70054619 |

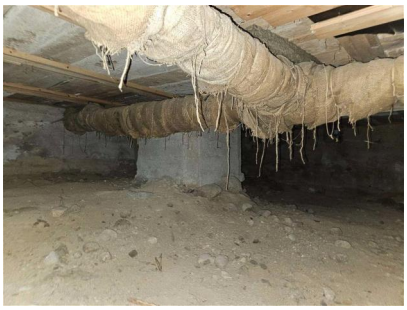
#### Utvändigt / Torpargrund

Vid kontroll av konstruktionen i grunden uppmättes fuktvärden under kritisk nivå för mikrobiell tillväxt.

Fuktkvoten i trossbottenbrädorna uppmättes till 14 %.

Risk för mikrobiell tillväxt föreligger vid fuktkvoter över 17 %.

Inga synliga brister eller tecken på pågående skador noterades i grunden vid besiktningstillfället.

Golvbjälklag ovan uteluftsventilerade grunder är generellt en riskkonstruktion, då konstruktionen kan utsättas för naturlig fuktpåverkan från utomhusluften och marken. Vid förhöjda fuktnivåer finns risk för mikrobiella skador (påväxt av mikroorganismer) i organiskt material. Detta kan i sin tur medföra att mikrobiell lukt sprids till inomhusmiljön.

Även om fuktvärdena vid besiktningen understeg kritisk nivå bör konstruktionen följas över tid.

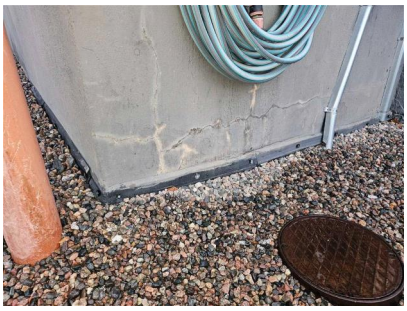
## Utvändigt / Sockel

Sprickor finns i sockel.

Dessa bedöms inte ha lett till bakomliggande skador.

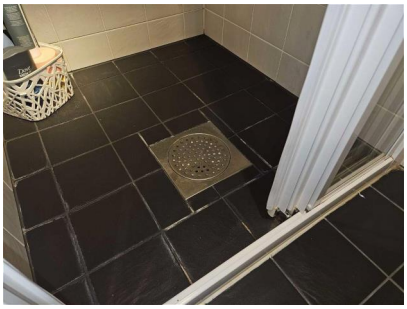
## Entréplan / Dusch/Toalett

Golvbrunn saknas vid tvättmaskinens placering. Avledning av vatten sker istället via ett direktavlopp.

Avsaknaden av golvbrunn innebär att vatten vid ett eventuellt läckage från tvättmaskinen eller dess anslutningar inte kan ledas bort till den befintliga golvbrunnen i duschutrymmet.

Duschutrymmet, där golvbrunnen är placerad, är avskilt genom en uppbyggd sarg och vägg. Detta medför att eventuellt läckagevatten från tvättmaskinsdelen inte kan avledas till den befintliga golvbrunnen.

Vi rekommenderar att förutsättningarna för ett säkert vattenavlopp ses över.
