Besiktningsprotokoll

Fastighetsbeteckning: Berghällen 5	
Fastighetsadress: Bergsmansgatan 30	
Postnummer: 591 61	Ort: Motala

Besiktningsdatum: 2026-11-05	Protokollnummer: 70046357
Temperatur: 6 °C	Väderlek: Halvklart
Tekniker: Jimmy Sandblom	
E-post: jimmy.sandblom@anticimex.se	
Kontor: Linköping	
Närvarande: Fastighetsägarna

Besiktningsutlåtande

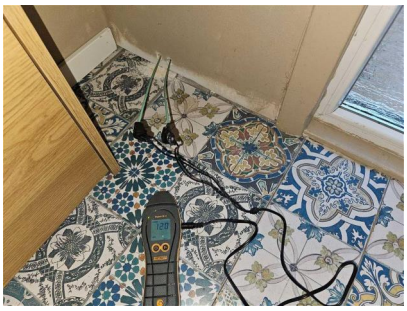
Entréplan / Allmänt

Grundläggningen består av en betongplatta på mark utan underliggande isolering. Enligt fastighetsägaren har en Provent-underlagsmatta med inbyggd ångspärr monterats under golvbeläggningen. Produkten uppges ha egenskaper såsom ljuddämpning, ångspärr och en så kallad micropumpningsfunktion som ska bidra till att hålla golvet torrt.

Vid kontroll av konstruktion uppmättes fuktvärden under kritisk nivå för mikrobiell tillväxt.

Fuktkvoten uppmättes till 12 % i ytterväggssyllen via taget provhål bakom golvlist i hallen. Två 10mm borrhål via gipsvägg utfördes ner i ytterväggssyll för fuktmätning.

Risk för mikrobiell tillväxt föreligger om fuktkvoten överstiger 17 %.

Eventuella väggsyllar riskerar att drabbas av fuktskador på grund av naturlig fuktpåverkan om fuktskyddet är bristfälligt utfört alternativt saknas. Fuktvandring kan ske från marken genom betongen till organiskt material genom så kallad kapillärsugning och diffusion, vilket kan leda till skador med lukt av mikrobiell karaktär. Om väggsyllarna är tryckimpregnerade kan även en kemisk lukt förekomma.

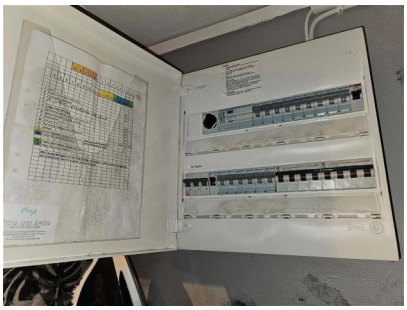
Entréplan / Tvättstuga

Fuktindikering i utrymmet gav inga förhöjda fuktindikationer.

Utrymmet renoverat år 2024.

El-centralen har jordfelsbrytare. Ny el-central installerad år 2012.

Vid stickprovskontroll av jordade eluttag i utrymmet noterades inga avvikelser.
