Besiktningsprotokoll

Fastighetsbeteckning: Klöverbladet 11	
Fastighetsadress: Bondegatan 5	
Postnummer: 302 47	Ort: Halmstad

Besiktningsdatum: 2026-11-12	Protokollnummer: 70060523
Temperatur: 6 °C	Väderlek: Regn
Tekniker: Johan Dalsmark	
E-post: johan.dalsmark@Anticimex.se	
Kontor: Halmstad	
Närvarande: Fastighetsägare

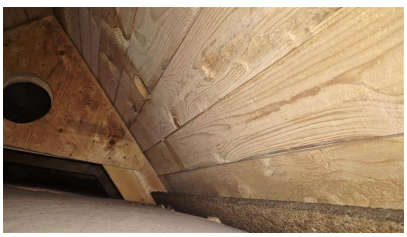
Fält av mikrobiell påväxt noteras på underlagstaket, påväxten antas ha funnits sedan monteringen.

Vinden är endast besiktigad från luckan.
