Besiktningsprotokoll

Fastighetsbeteckning: Hagryd 1:21	
Fastighetsadress: Lilla Hagrydsvägen 17	
Postnummer: 42934	Ort: Kullavik

Besiktningsdatum: 2026-11-18	Protokollnummer: 70066015
Temperatur: 3 °C	Väderlek: Mulet
Tekniker: Krister Nielsen	
E-post: Krister.Nielsen@anticimex.se	
Kontor: Göteborg	
Närvarande: Anhöriga tilll fastighetsägare Fastighetsmäklare

Besiktningsutlåtande

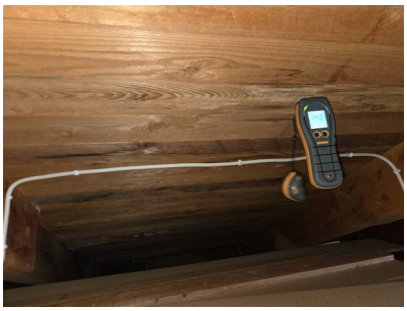
Utvändigt / Vind

En något avvikande mikrobiell lukt känns i vindsutrymmet där lokala missfärgningar/mikrobiell påväxt finns på underlagstak.

Vid fuktkvotsmätning som utfördes stickprovsvis i underlagstak uppmättes fuktkvoter under den kritiska gränsen för mikrobiell tillväxt (vanligt förekommande i liknande hus).
Risk för mikrobiell tillväxt föreligger om den relativa fuktigheten (RF) i den omgivande luften är över 75% vilket i furuvirke motsvarar en fuktkvot (FK) på 17 %.
Fuktkvoter uppmättes till 11-14,3% i underlagstak.

Trots att fuktmätningen gav fuktvärden under kritisk fukt nivå(vanligt förekommande i liknande hus) känns en mikrobiell lukt i vindsutrymmet. Lokala fuktfläckar finns även på väggar/golv som fuktindikerades utan anmärkning och bedöms vara äldre/ej pågående.

Vi rekommenderar en fördjupad undersökning för att bedöma orsak och omfattning.

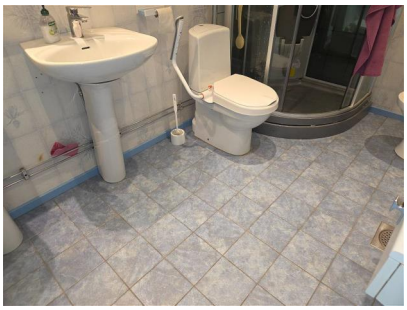
Entréplan / Dusch/Toalett

Våtutrymmet har äldre yt-/tätskikt och har passerat tiden för sin tekniska livslängd främst med avseende på golvbrunnar av gjutjärn som är rostiga med förhöjningsringar och anslutet tätskikt.

Normala fuktvärden indikerades mot klinker/plastmatta (dock vattenbegjuts inte ytskiktet på grund av duschkabin).

Renovering av utrymmet rekommenderas. Kontakta en behörig våtrumsentreprenör för en renovering. I samband med renoveringen bör omkringliggande konstruktioner kontrolleras för att upptäcka eventuella följdskador.

Fram tills dess att renovering sker bör duschkabin fortsättningsvis användas.
