Besiktningsprotokoll

Fastighetsbeteckning: Rådmannen 2	
Fastighetsadress: Järnvägsgatan 8	
Postnummer: 644 31	Ort: Torshälla

Besiktningsdatum: 2026-11-23	Protokollnummer: 70073540
Temperatur: 1 °C	Väderlek: Mulet
Tekniker: Carl Segelborg	
E-post: Carl.segelborg@anticimex.se	
Kontor: Eskilstuna	
Närvarande: Säljare medverkade på besiktningen Besiktningstekniker: Carl Segelborg Anticimex Sörmland

Besiktningsutlåtande

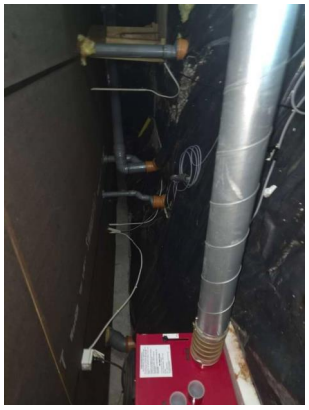
Krypgrund med installerad avfuktare.

Vid kontroll av konstruktionen i krypgrund uppmättes fuktvärden under kritisk fuktnivå för mikrobiell tillväxt och normal lukt upplevdes.

Det finns risk för mikrobiell tillväxt om den relativa fuktigheten (RF) i den omgivande luften är över 75 %. I furuvirke motsvarar det en fuktkvot (FK) på 17 %.
Fuktkvoten uppmättes till 11 %.

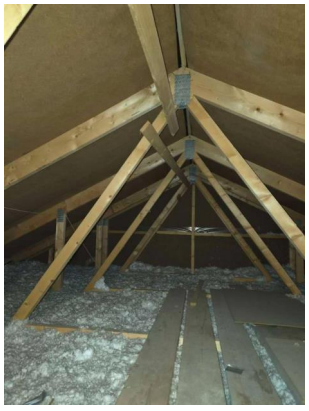
Vid kontroll av vinden uppmättes fuktvärden under kritisk fuktnivå för mikrobiell tillväxt och en normal lukt upplevdes.

Det finns risk för mikrobiell tillväxt om den relativa fuktigheten (RF) i den omgivande luften är över 75 %. I furuvirke motsvarar det en fuktkvot (FK) på 17 %.
Fuktkvoten i underlagstak/takbjälkar uppmättes vid besiktningstillfället till 12 %.
